REGIONE PIEMONTE PROVINCIA DI CUNEO COMUNE DI MORETTA

PIANO DI RECUPERO ZONA PR4

PROPRIETA'
ANGARAMO Maddalena

RELAZIONE ILLUSTRATIVA

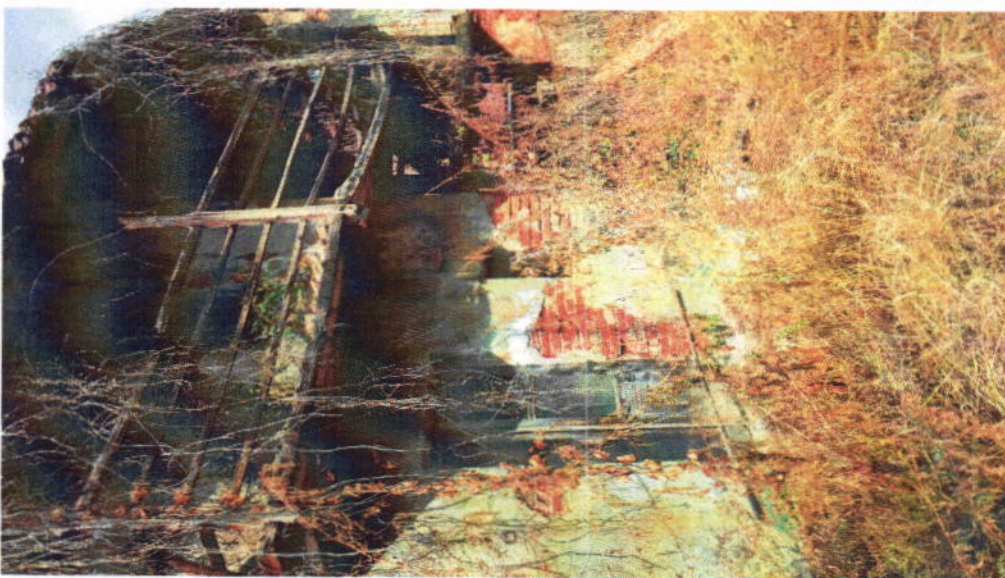
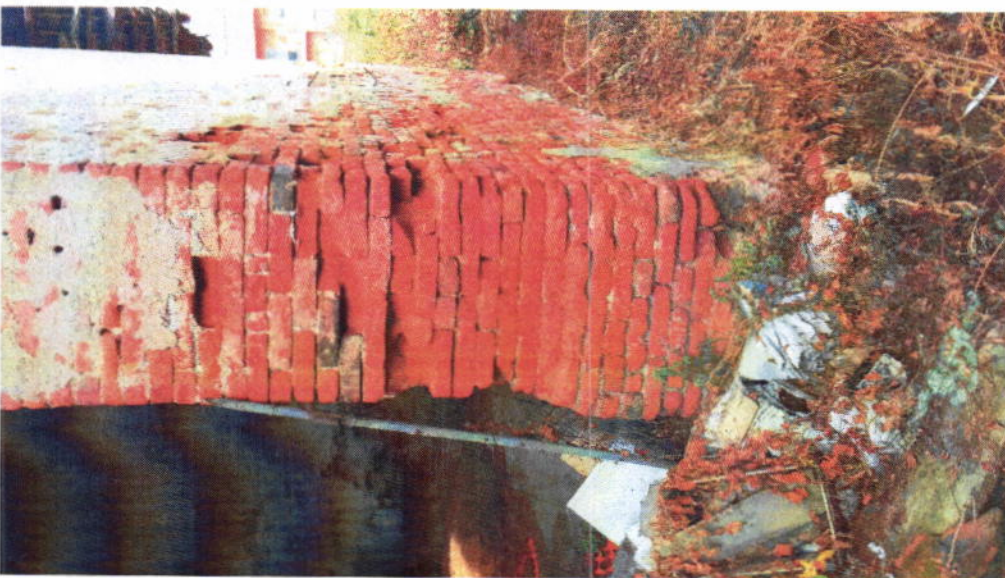
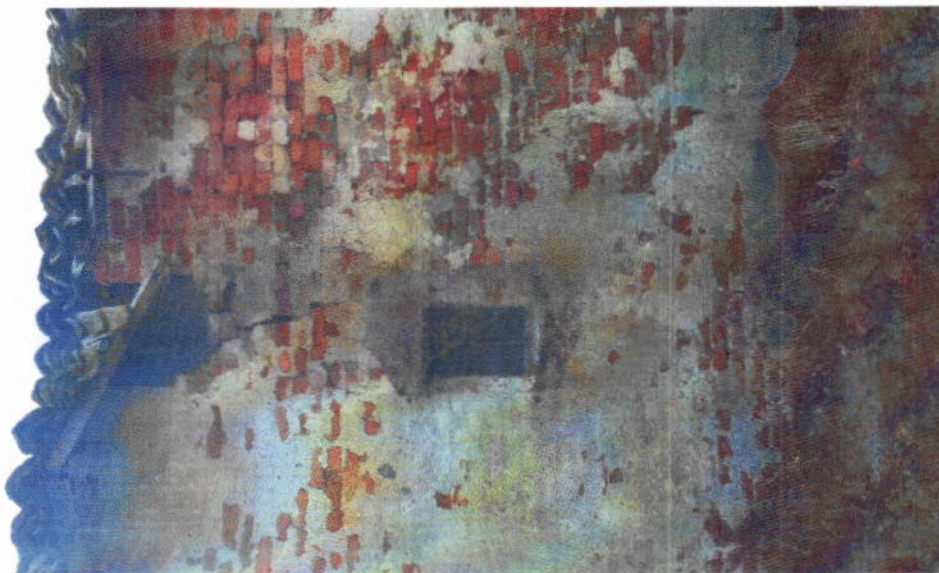
Il complesso presenta un notevole stato di degrado che interessa sia le finiture sia la struttura. Lo stato di abbandono degli ultimi decenni e quindi la totale assenza di manutenzione hanno provocato danni a tutti i livelli, rendendo impossibile una semplice ristrutturazione dei fabbricati.

Lo stato di degrado del tetto con orditura lignea e copertura in coppi e degli orizzontamenti in legno appare particolarmente avanzato, a causa principalmente dell'umidità e delle infiltrazioni di acqua piovana. In alcuni punti il tetto è già crollato.

La consistenza della struttura portante e delle murature perimetrali in laterizio appare anch'essa deteriorata, presentando lesioni compromettenti la sicurezza statica dei fabbricati, al punto tale da non consentirne il recupero.

La situazione di degrado viene documentata con le successive fotografie.

In conseguenza dell'avanzato stato di degrado precedentemente documentato, il progetto prevede la completa demolizione e ricostruzione dei fabbricati, mantenendo il più possibile la distribuzione planimetrica e l'alternanza di volumi originarie, al fine di realizzare unità abitative adeguate alle esigenze odierne e alle attuali normative igienico sanitarie, nel pieno rispetto della tipologia e cercando di recuperare gli elementi caratterizzanti l'edificio.

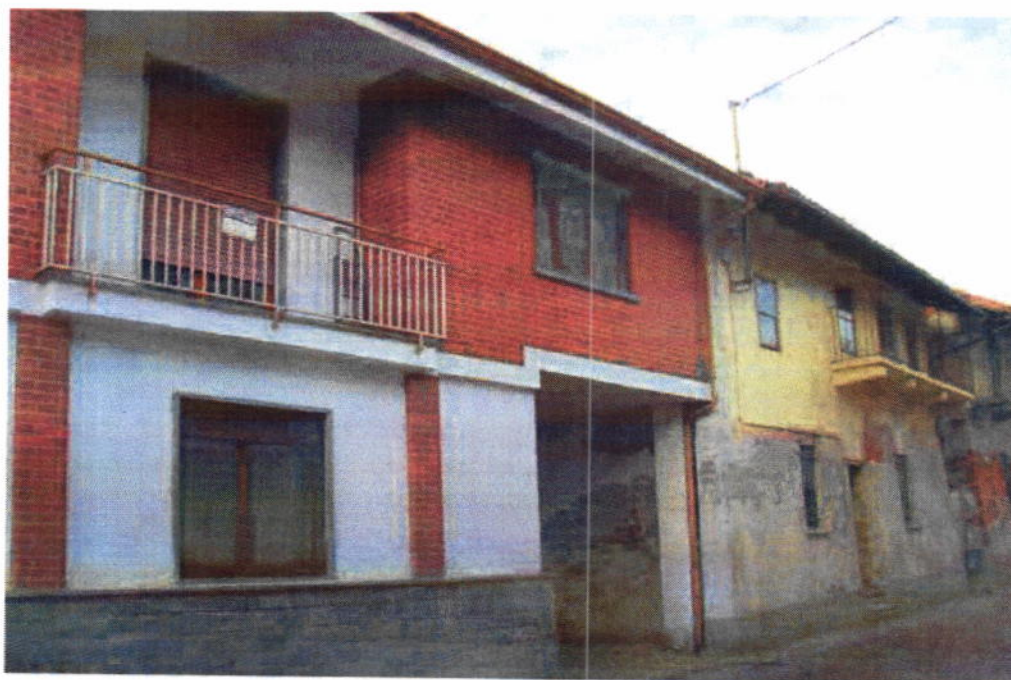
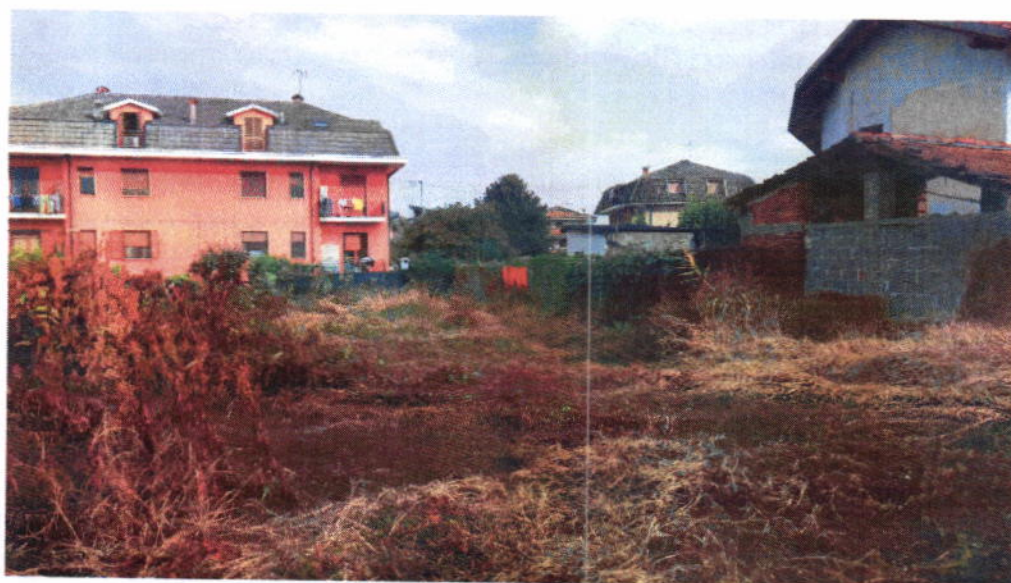
Si sottolinea, inoltre, che il contesto edilizio in cui i fabbricati in oggetto sono inseriti, è fortemente compromesso da interventi puntuali non rispettosi delle caratteristiche tipologiche dei luoghi. Le successive fotografie degli edifici vicini, ne documentano la situazione.
