REGIONE PIEMONTE
PROVINCIA DI CUNEO
COMUNE DI MORETTA

PIANO DI RECUPERO
ZONA PR4

PROPRIETA'
ANGARAMO Maddalena

RELAZIONE ILLUSTRATIVA

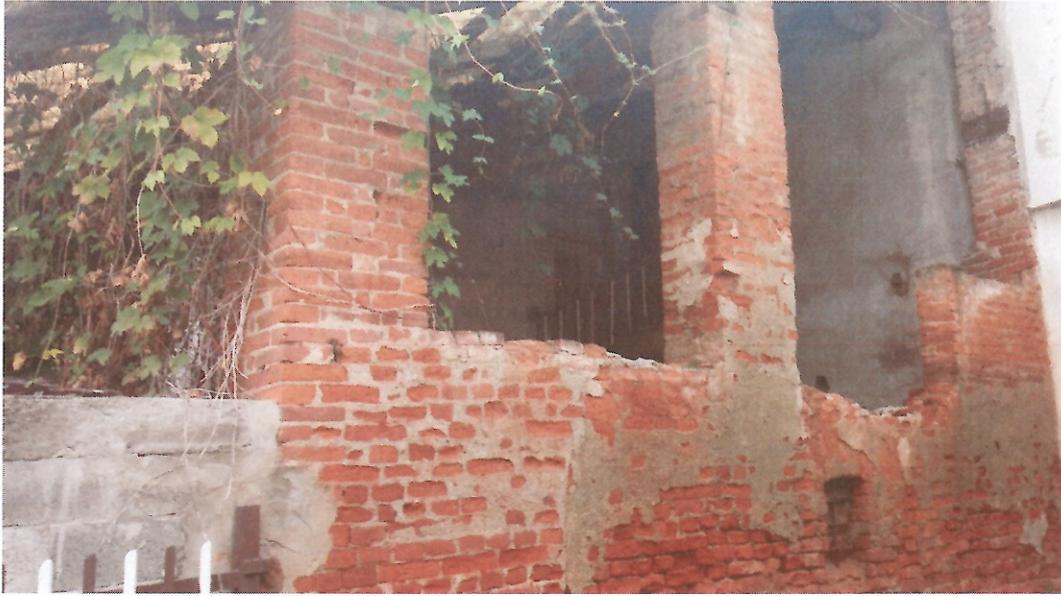
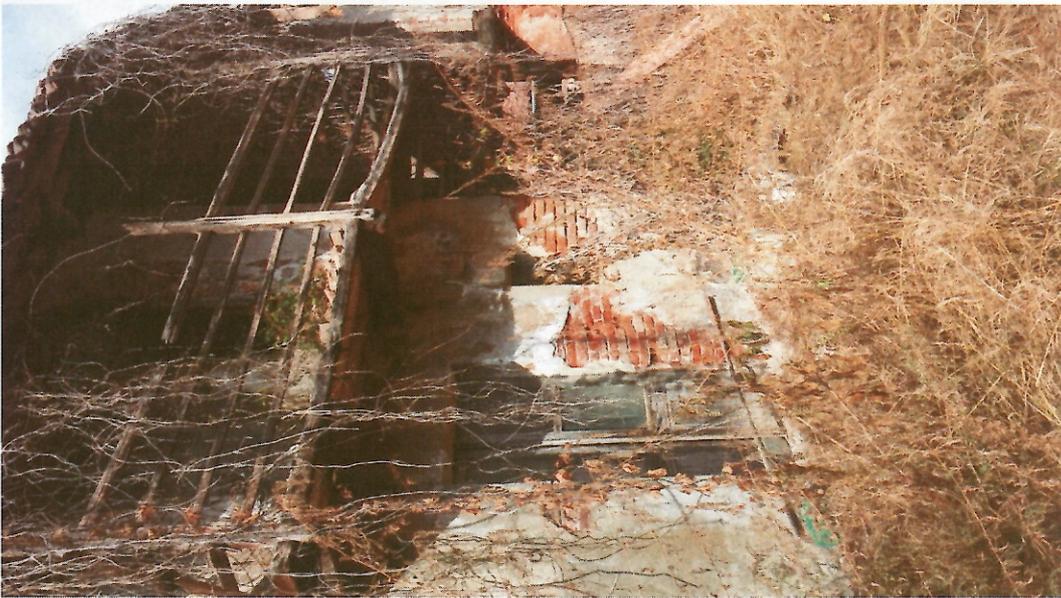
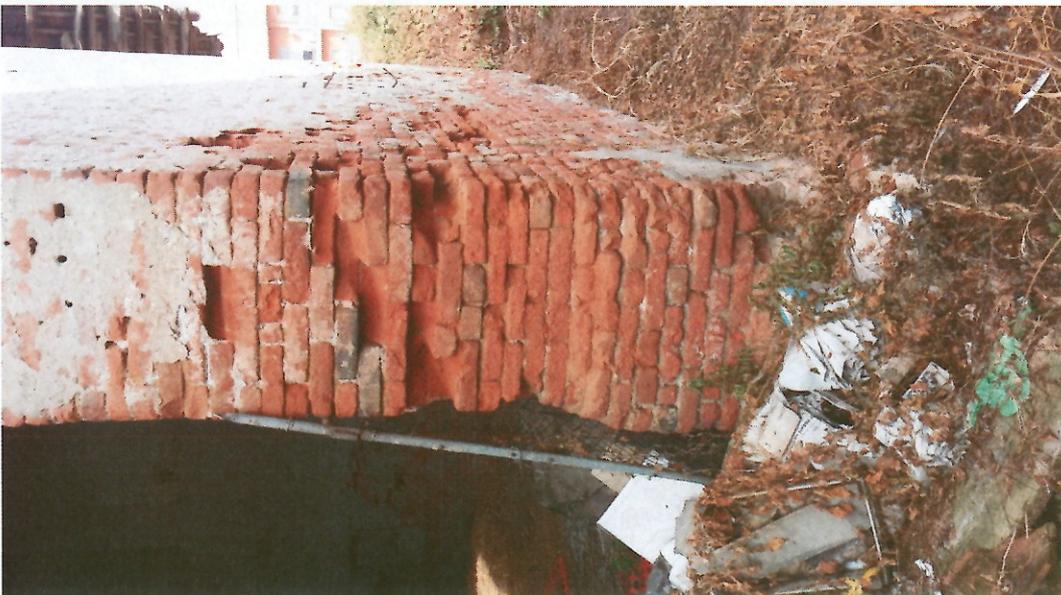
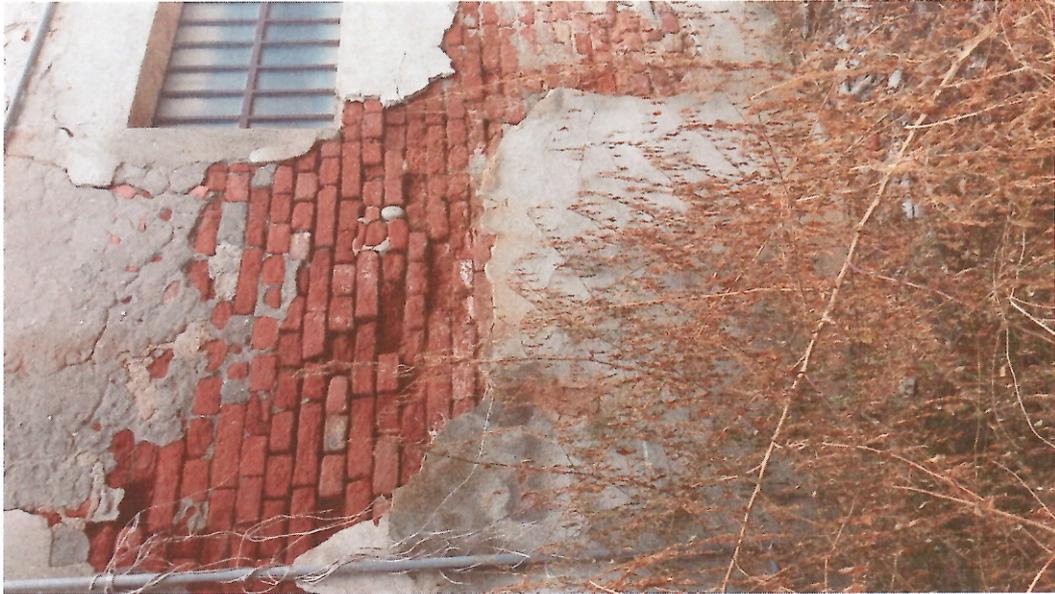
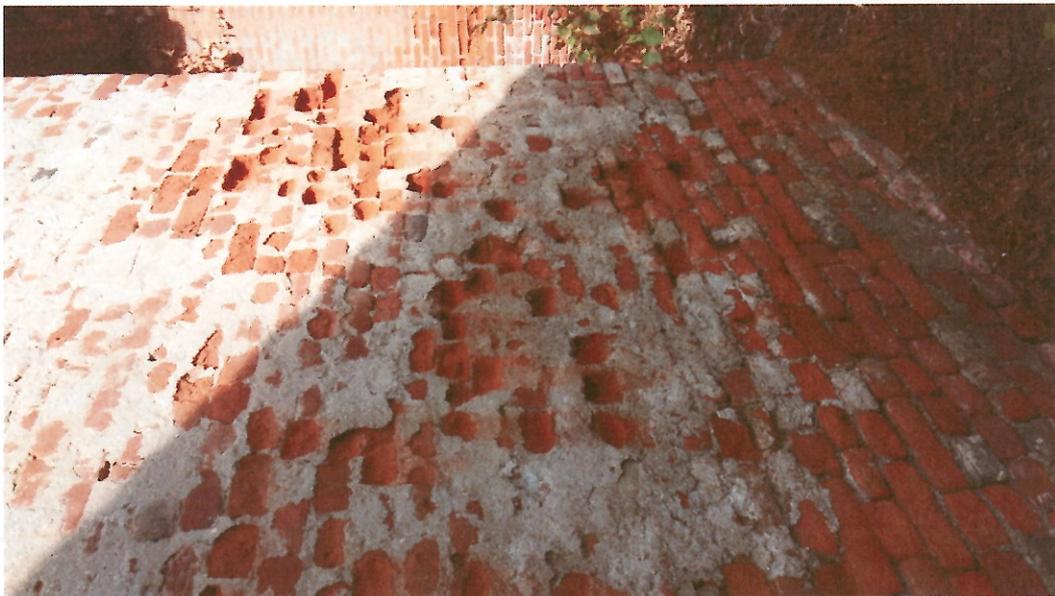
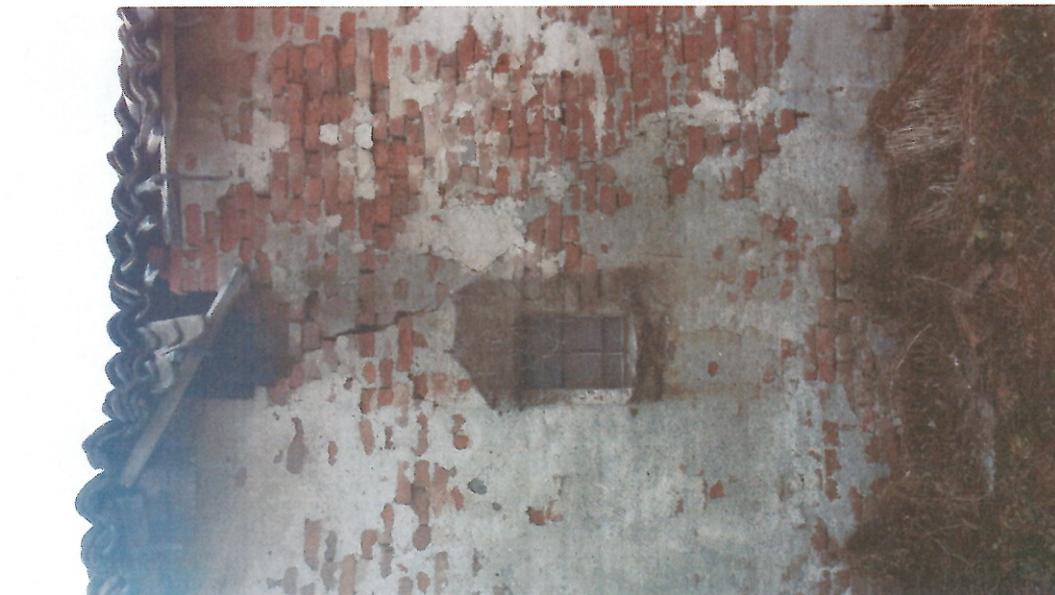
Il complesso presenta un notevole stato di degrado che interessa sia le finiture sia la struttura. Lo stato di abbandono degli ultimi decenni e quindi la totale assenza di manutenzione hanno provocato danni a tutti i livelli, rendendo impossibile una semplice ristrutturazione dei fabbricati.

Lo stato di degrado del tetto con orditura lignea e copertura in coppi e degli orizzontamenti in legno appare particolarmente avanzato, a causa principalmente dell'umidità e delle infiltrazioni di acqua piovana. In alcuni punti il tetto è già crollato.

La consistenza della struttura portante e delle murature perimetrali in laterizio appare anch'essa deteriorata, presentando lesioni compromettenti la sicurezza statica dei fabbricati, al punto tale da non consentirne il recupero.

La situazione di degrado viene documentata con le successive fotografie.

In conseguenza dell'avanzato stato di degrado precedentemente documentato, il progetto prevede la completa demolizione e ricostruzione dei fabbricati, mantenendo il più possibile la distribuzione planimetrica e l'alternanza di volumi originarie, al fine di realizzare unità abitative adeguate alle esigenze odierne e alle attuali normative igienico sanitarie, nel pieno rispetto della tipologia e cercando di recuperare gli elementi caratterizzanti l'edificio.

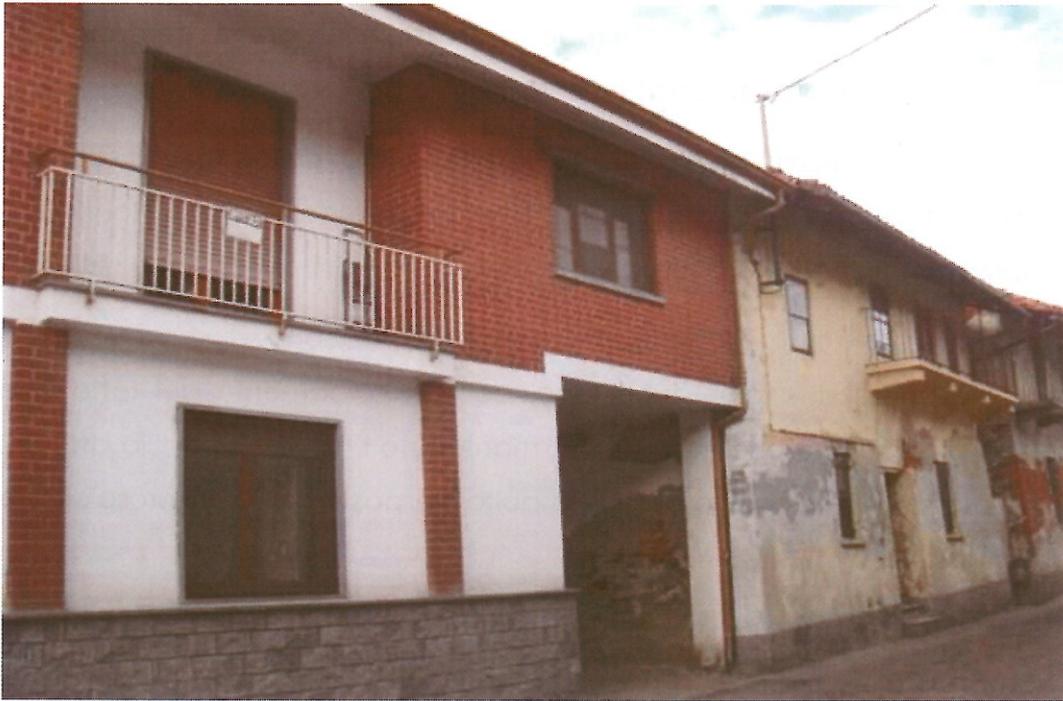
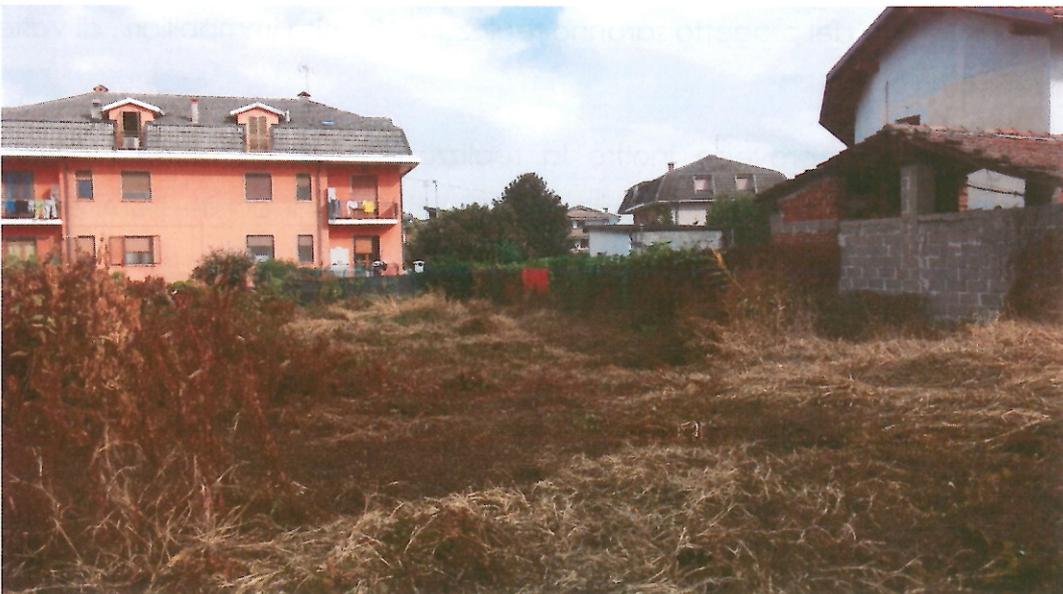
Si sottolinea, inoltre, che il contesto edilizio in cui i fabbricati in oggetto sono inseriti, è fortemente compromesso da interventi puntuali non rispettosi delle caratteristiche tipologiche dei luoghi. Le successive fotografie degli edifici vicini, ne documentano la situazione.
